## PARECER TÉCNICO – INSPEÇÃO VEICULAR

Assunto: **REBAIXAMENTO DE SUSPENSÃO DE VEÍCULOS LEVES**

Data de atualização: 14/3/23

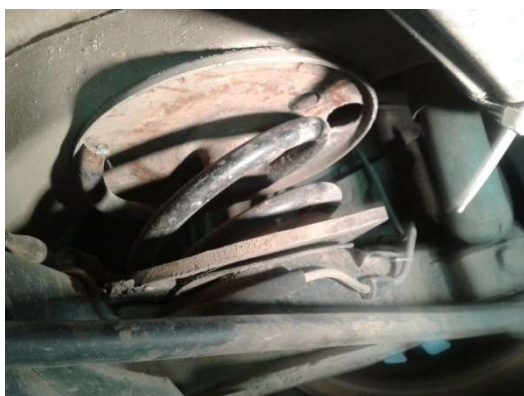
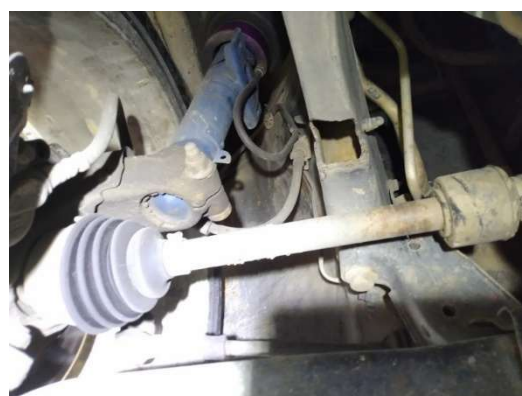
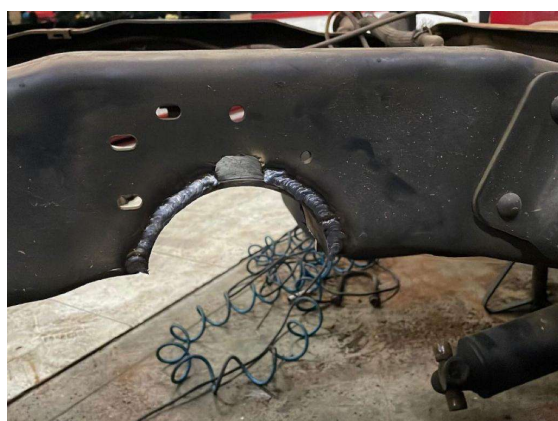
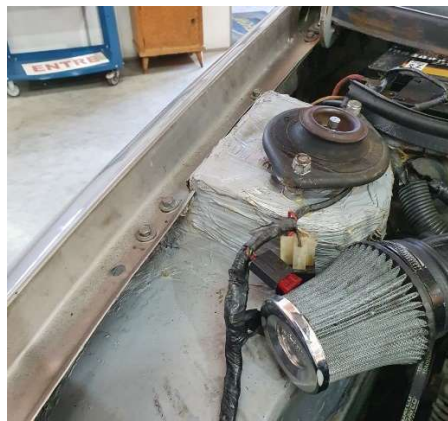
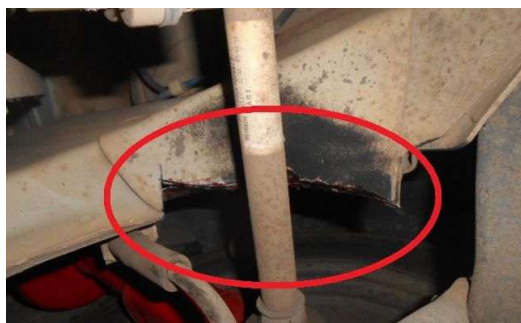
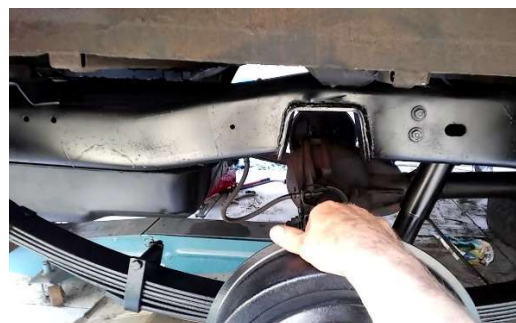
Segue abaixo alguns exemplos de modificações em suspensão mal executadas, identificadas e reprovadas durante processos de inspeção veicular, mostrando mola cortada, longarinas cortadas para evitar interferência com eixos, e elevação irregular da fixação da torre da suspensão. Nota-se no detalhe circulado em vermelho que houve uma trinca na longarina, devido à tensão excessiva causada pela redução da sessão transversal da peça cortada.

O corte da longarina, para eliminação de interferências com eixos, **não é modificação permitida** pelos anexos IV e V da resolução Contran 916, bem como modificações em barra de direção. Quando se corta a longarina, a peça perde a capacidade de absorção de energia em uma deformação programada, em caso de impacto frontal do veículo, aumentando a

energia que impactará os ocupantes do habitáculo do veículo. A redução da sessão transversal poderá causar esforços excessivos nesta sessão reduzida, causando trincas.

A conclusão foi que não se pode alterar longarinas dos veículos para fins de rebaixamento da suspensão. Não se pode cortar e soldar braço de direção, pois modificações no sistema de direção não são permitidas. Além disso, a Portaria Inmetro 145/22 define certificação compulsória para vários elementos, como amortecedores, Terminais de Direção, Barras de Direção, Barras de Ligação e Terminais Axiais.

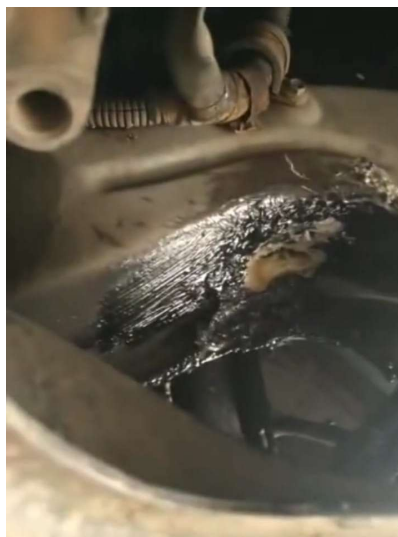
Quando há o corte da longarina para eliminar interferência de eixos com a peça, o reparo é muito difícil. Há casos em que o proprietário do veículo fecha o vão cortado com algum tipo de material plástico, como espuma expansível, pintando a pela posteriormente na tentativa de simular a reparação.
