## **PARECER TÉCNICO - INSPEÇÃO VEICULAR**

**Assunto: Regularização de veículos equipados com capota de fibra e conferência cadastral de frotas**

Data de atualização: 17/7/26

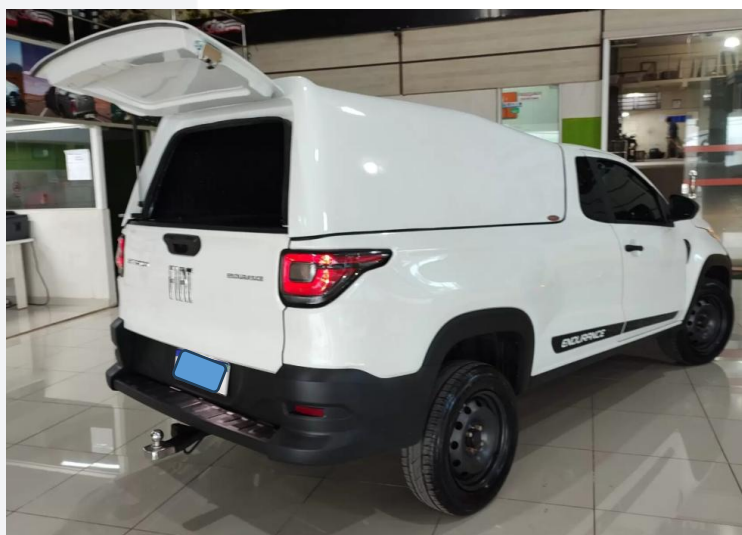
*Figura 1-Exemplo de veículo com capota fixa instalada. Carroceria fechada.*

Para fins deste parecer, a capota de fibra deve ser considerada fixa ou capaz de resultar em carroceria não removível quando sua instalação apresente uma ou mais das condições abaixo, avaliadas em conjunto com o projeto, o método de fixação e as instruções do fabricante ou instalador:

- a) isolamento, vedação ou integração permanente entre a capota e a carroceria original, com uso de adesivos estruturais, selantes, rebites, soldas, parafusos de acesso restrito ou outros meios destinados à permanência do conjunto;

- b) alteração, substituição, remoção ou integração da tampa traseira original, incluindo a adoção de porta, janela, fechadura ou sistema de abertura próprio da capota;
- c) necessidade de ferramentas, ferramental específico, desmontagem de componentes ou mão de obra especializada para retirada e reinstalação;
- d) impossibilidade de remoção e recolocação simples pelo proprietário, sem assistência técnica e sem risco de dano ao equipamento, à carroceria ou aos sistemas do veículo;
- e) integração de instalações elétricas, iluminação interna, chicotes, guarnições, acabamentos ou componentes cuja desconexão dependa de procedimento técnico;
- f) configuração construtiva que transforme a caçamba em compartimento rígido fechado, de uso contínuo e funcionalmente incorporado ao veículo.

A presença isolada de parafusos ou fechos não deve ser examinada de maneira meramente formal. O critério deve ser a removibilidade real do conjunto. Uma capota anunciada comercialmente como "removível" pode, na prática, configurar carroceria fechada quando sua desmontagem exigir intervenção técnica, alteração da tampa ou perda das condições normais de uso do veículo.

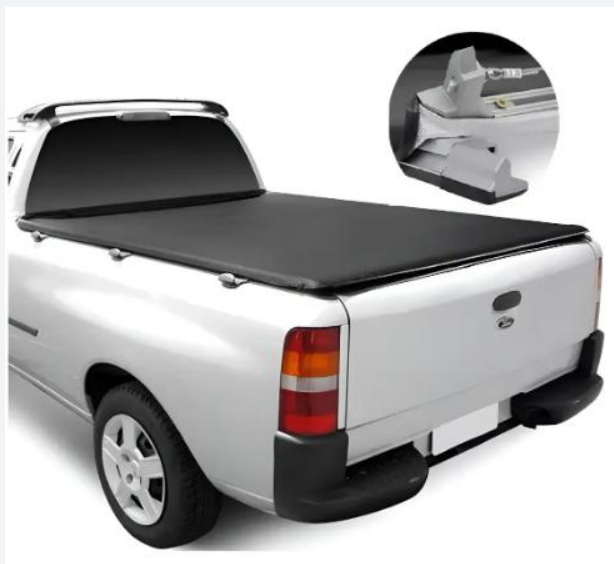
*Figura 2 - Exemplo de capota removível. Carroceria aberta.*

A capota poderá ser tratada como acessório removível quando sua retirada e reinstalação puderem ser realizadas de forma simples, sem ferramentas especiais, sem mão de obra especializada e sem alteração permanente da estrutura, da tampa traseira, dos sistemas de iluminação ou dos componentes de segurança do veículo.

Nessa condição, a instalação não deve criar um compartimento fechado permanentemente incorporado à carroceria. Devem permanecer preservadas a configuração original da caçamba, a funcionalidade da tampa traseira e a possibilidade de retorno imediato à condição de carroceria aberta.

Em caso de dúvida sobre a removibilidade, recomenda-se considerar o manual do produto, as instruções de instalação, os elementos de fixação utilizados e a demonstração prática de retirada. A simples declaração do proprietário ou a denominação comercial do equipamento não substitui a verificação objetiva da condição instalada.
