## PARECER TÉCNICO – INSPEÇÃO VEICULAR

Assunto: **REBAIXAMENTO DE SUSPENSÃO DE VEÍCULOS LEVES**

Data de atualização: 14/3/23

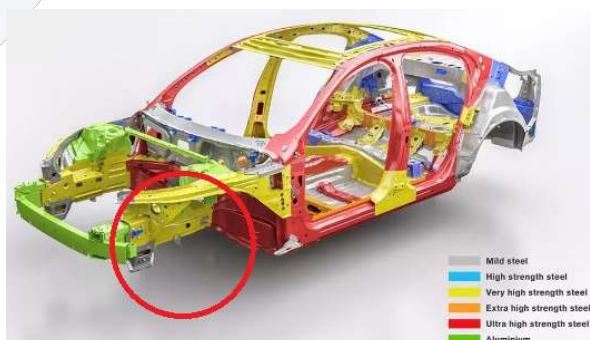
O rebaixamento da suspensão geralmente é realizado com a troca do conjunto mola/amortecedor, com a instalação de elementos elásticos (molas) com maior rigidez e menor curso, com amortecedor compatível. Não é permitido o corte de molas. Algumas vezes a fixação da torre da suspensão é elevada, mas sem alterar a estrutura do veículo. Neste processo, pode ser que a alteração do ângulo de ação dos semi-eixos cause interferência destas peças com as longarinas dianteiras. Longarinas dianteiras são elementos estruturais projetados para deformação programada em caso de colisão frontal, como ilustrado a seguir. É possível que também haja problemas de montagem do eixo de direção, devido à alteração da geometria da suspensão.
