**VEÍCULOS RECUPERADOS DE SINISTRO**  
**JUNHO DE 2022**

**Daniel Bassoli Campos**  
**Diretor executivo AMSV**

# VEÍCULO RECUPERADO DE SINISTRO

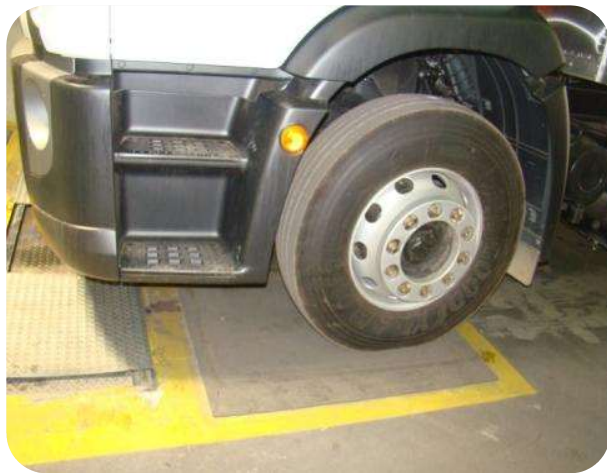
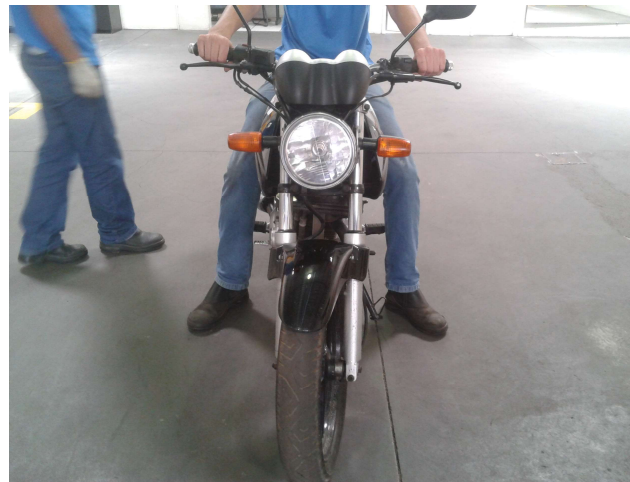
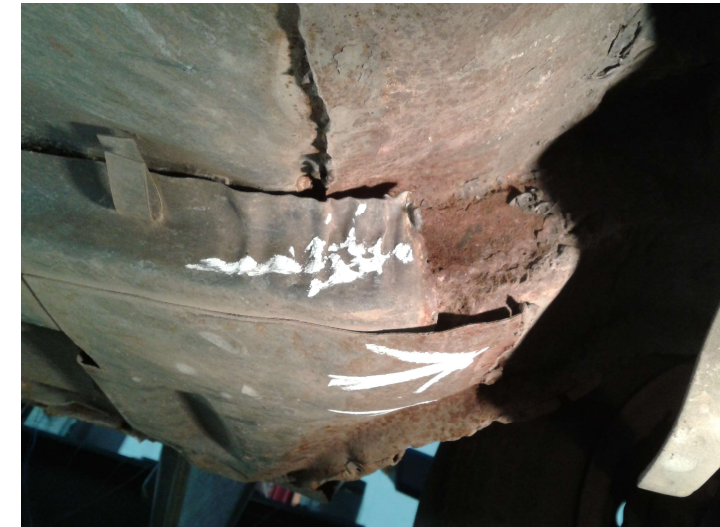
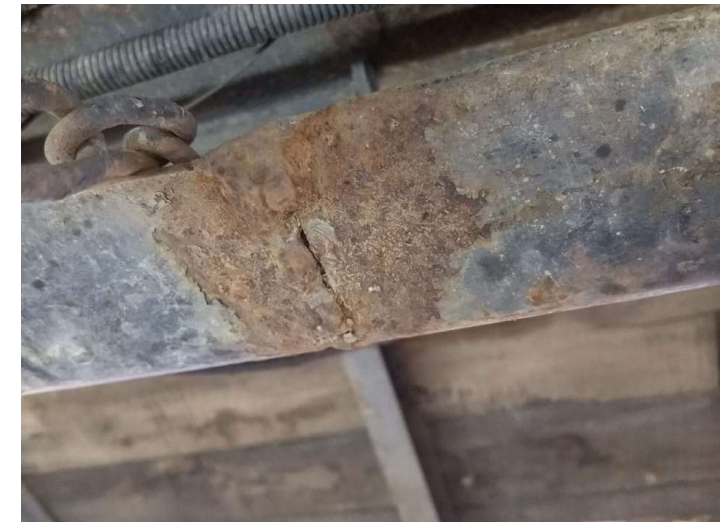
- Estado de conservação geral do veículo.
- Funcionamento, adequação técnica dos sistemas de segurança.
- Presença de reparos mal realizados, que representem risco para segurança e desvalorizem o bem.
- Alinhamentos entre componentes.
- Alterações irregulares.
- Falta de reparos!
- Adultrações são itens para verificação em vistoria.

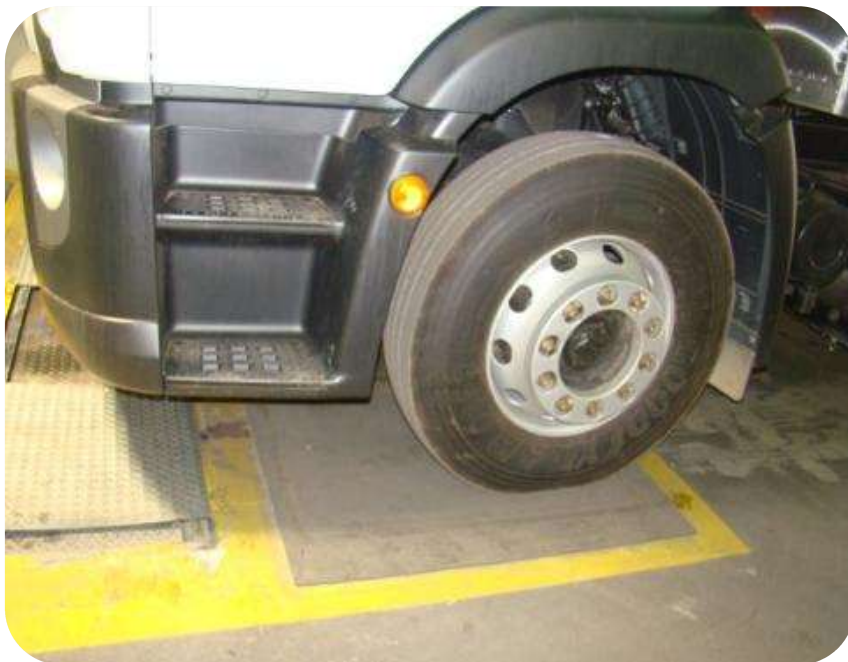
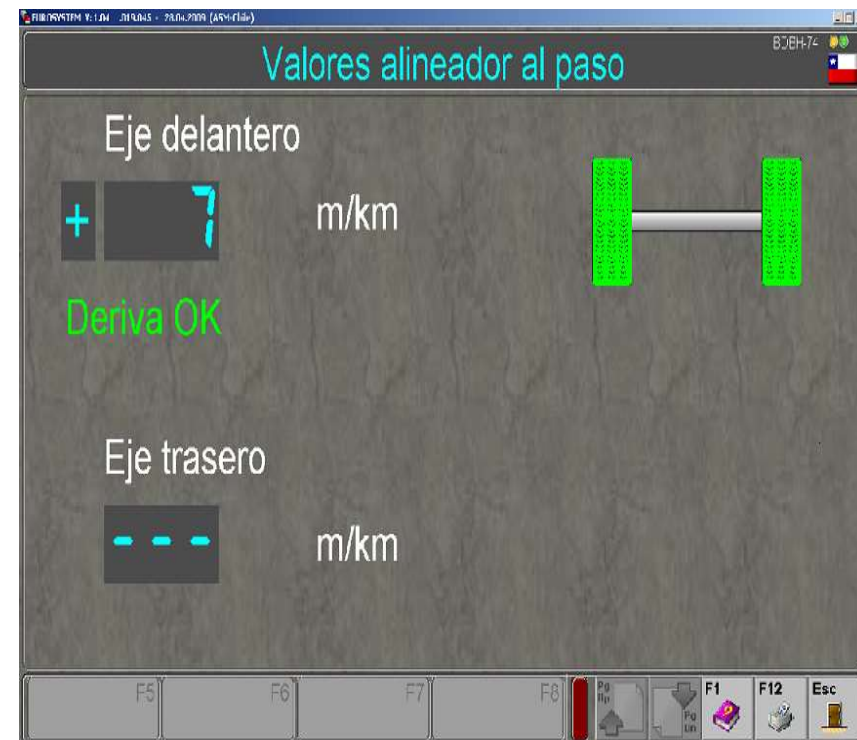
Placa de alinhamento

O verificação da tendência direcional é imprescindível para avaliação do conjunto do veículo recuperado de sinistro. Se houver reparos mal realizados na estrutura do veículo, a tendência é desvio de trajetória do veículo.

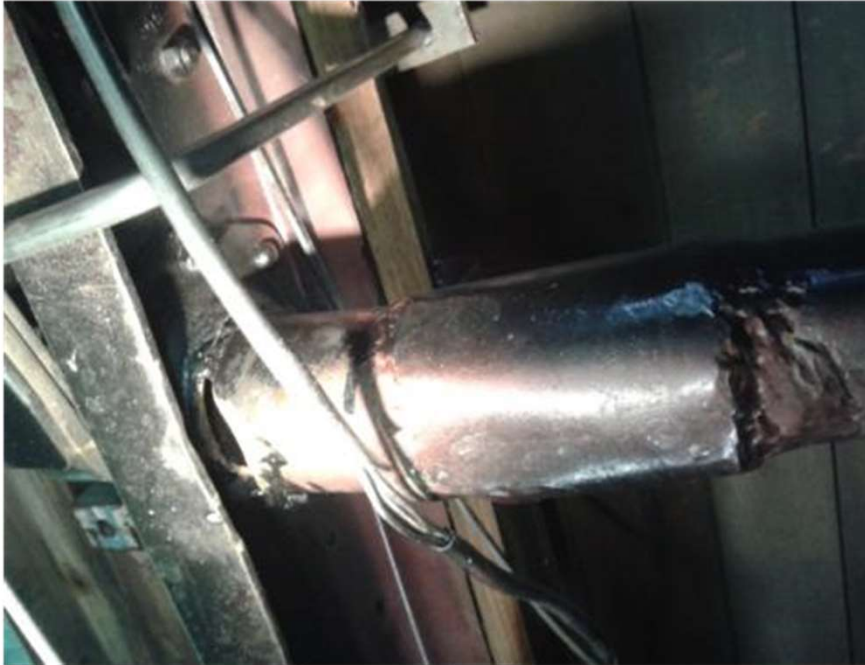
Reparo inadequado em travessa de caminhão.

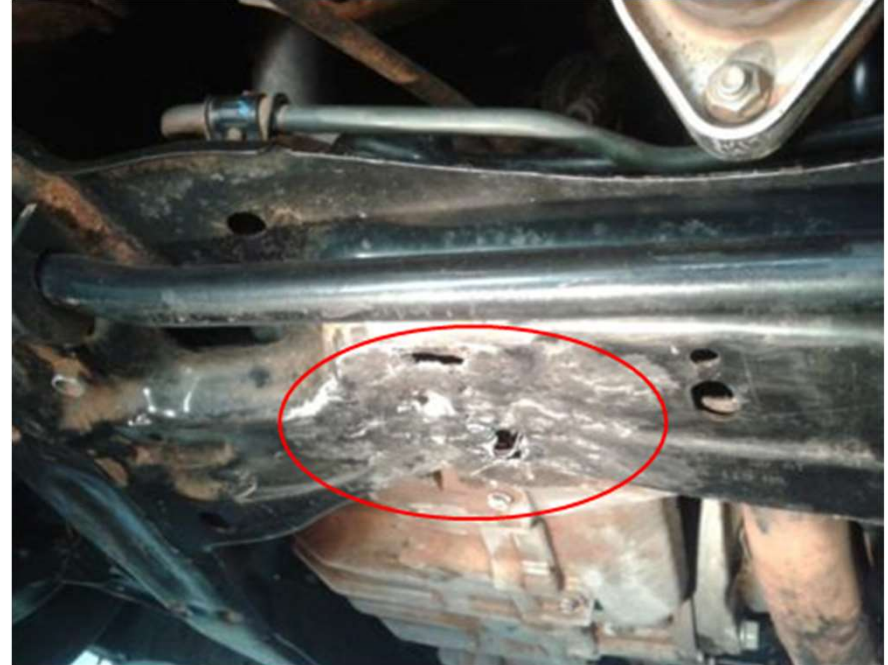
Quebra e deformação de agregado, com reparo inadequado.

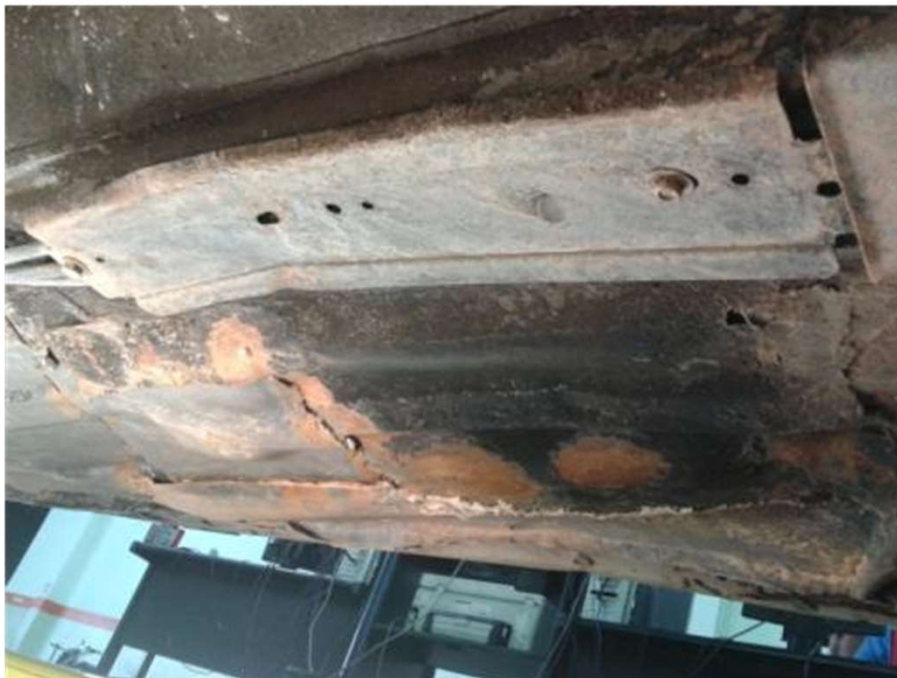
Assoalho com reparos inadequados e corrosões excessivas.

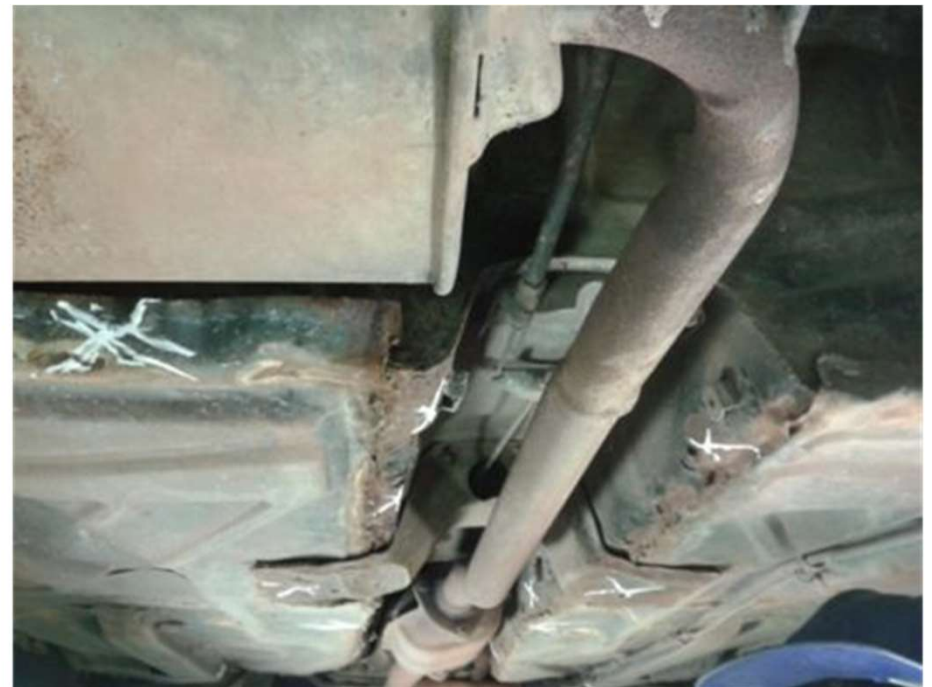
Assoalho com reparos inadequados e descravamento de chapas.

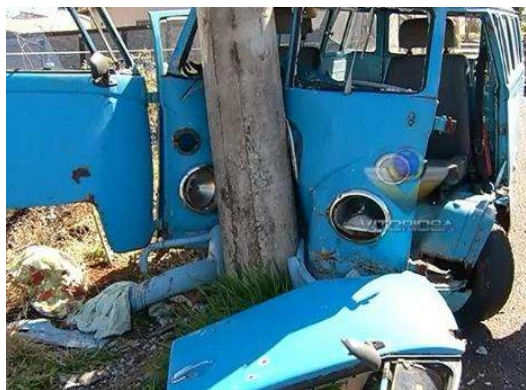
BAT – Boletim de acidente de trânsito.  
Classificação do dano:  
P, M, G.

Detran bloqueia o veículo: restrição administrativa

Autorização prévia  
Art. 98 CTB, no caso de média monta.

Vistoria no Detran (quando aplicável).  
Desbloqueio do veículo: novo CRV.

Emissão do CSV, caso veículo seja aprovado na inspeção

Recuperação do veículo
